### ЦРКВА У РАДОШИЋИМА\*\*

**Апстракт:** У раду се научној јавности презентују остаци цркве Св. Петке у Радошићу, која се на основу покретних археолошких налаза датује у 14. столеће. Истовремено и аналогije са осталим црквама истог типа из области Рашке, као и остаци живописа указују на 14. столеће.

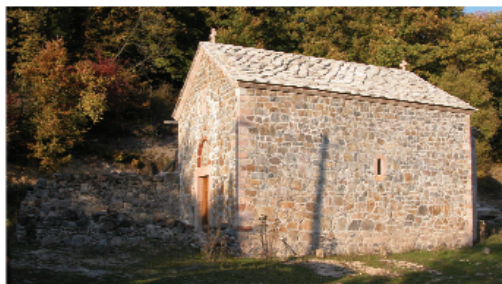
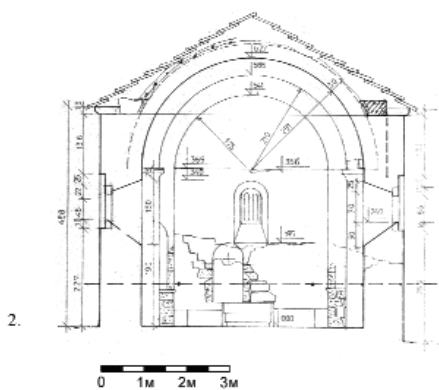
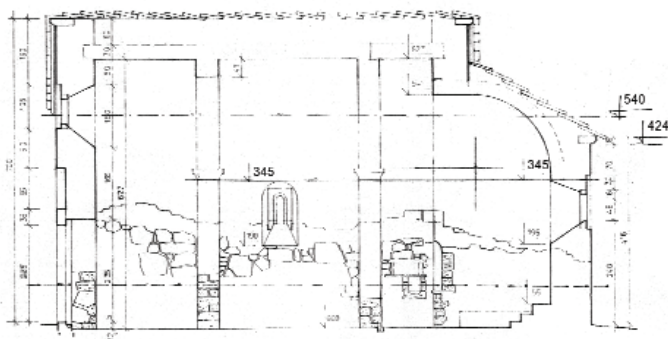
Т. 1  
1. Црква у Радошићу  
2.-3. Подужни и попречни пресек  
Реконструкција  
Снимила: П. Пејковић  
Пројекат: В. Вучковић

Зидови цркве грађени су ломљеним каменом уз употребу кречног малтера. Очувани су у висини од 1,30 м до 2,50 м, а њихова просечна дебљина износи 0,90 м или 3 стопе. У доњим зонама, најбоље очувани северни зид је изведен каменом средње величине и кречним малтером као везивом, док су горње зоне изведене крупнијим каменом (Т. 1; Т. 10).

Дуж целе апсиде постављен је банак – синтронос, ширине 0,30 м – 0,32 м, и висине 0,27 м. У средини апсиде налази се „горње место“, у правоугаоној ниши до кога се долази преко три степеника чија су базилишта ширине 0,24 м и висине 0,14 м. Ширина степеника износи од 1 м до 1,30 м. Банак и „горње место“ зидани су од сиге, речног облутка и ломљеног камена, а затим омалтерисани (Т. 1/2–3; Т. 6; Т. 9/2).

У северном делу апсидалног простора налазе су две нише: горња, већих дим. 0,58 м x 0,28/0,40 и доња, мањих дим. 0,29 м x 0,34/0,24 м. Овај део је зидан ситнијим каменом од апсидалног дела, па се стиче утисак да је презиђиван (Т. 1/3; Т. 2/4).

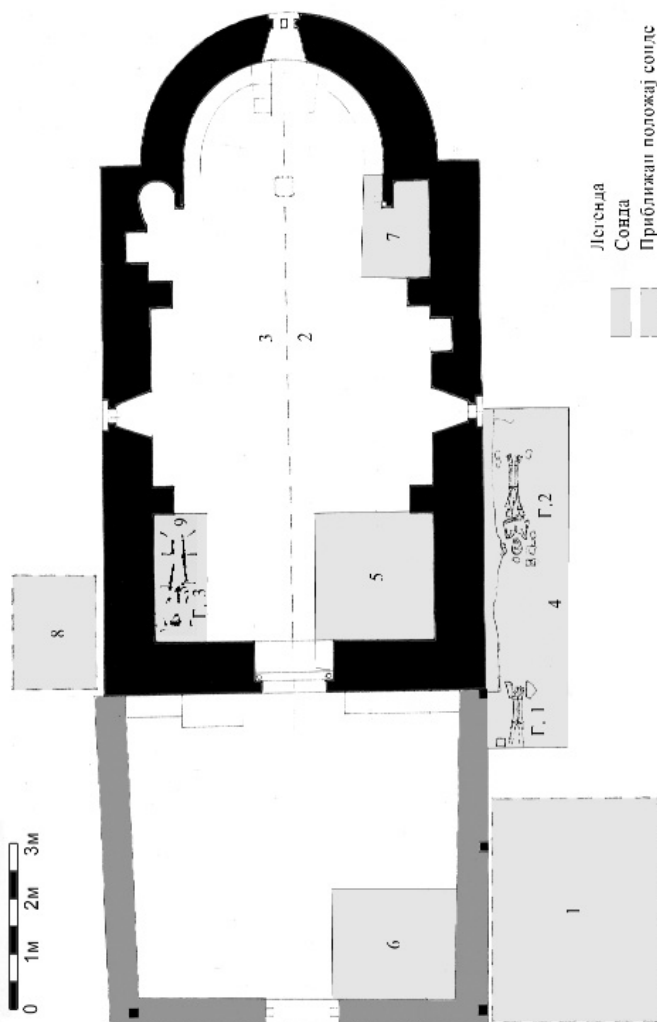
Г. 5 Основа цркве са распоредом ископа

Археолошка ископавања цркве вођена су са прекидима од 23.6. до 8.8. 1997. године и била су усмерена на откривање црквене грађевине и узаног појаса око ње (Т. 5).<sup>13</sup>

Захваљујући ископима 4, 5, 7 и 9 добијен је увид у начин извођења темеља цркве, а сондом 6 у југозападном углу спољне припрате увид у темеље спољне припрате (Т. 3; Т. 5; Т. 7). Јужни и западни зид спољне припрате постављени су без темеља, односно без укопавања. Испод зида припрате се подвлачи слој жуте и црвенкасте песковите земље или наноса, највероватније настао распадањем камена пешчара, који чини ниво у целој припрати, и који је вероватно чинио под, а затим следи слој црне смонице.

Археолошким истраживањем констатоване су три сахране. Уз јужни зид цркве, са спољашње стране, на саставу цркве и спољне припрате у оквиру сонде 4 (Т. 3/6; Т. 5), на релативној дубини 1,47 м мерено у односу на праг цркве, констатовано је постојање два гроба.

У оквиру сонде 9, у северозападном делу цркве, истражен је ктиторски гроб, нумерисан бројем три (Т. 2/2; Т. 5; Т. 18). Покојник је положен на леђа, орјентације исток–запад, паралелно са северним зидом цркве. Кости скелета су услед велике влаге значајно оштећене. Рака се не уочава, а очувана дужина скелета износи око 1,60 м. Сахрањивање је обављено у сандуку од дасака, чији је траг констатован код десне карлице. Даске су биле повезане гвозденим кованицима, дужине 11–16 цм, којих је укупно било девет. Припадали су сандуку у коме је изведено сахрањивање (Т. 15/12). Како је ово једина сахрана унутар цркве, претпостављено је да је реч о ктиторском гробу, због чега је сахрана обављена у блиском временском распону по изградњи цркве.<sup>23</sup> На овај начин кованике, који нису хронолошки осетљиви, датујемо у 14. столеће.

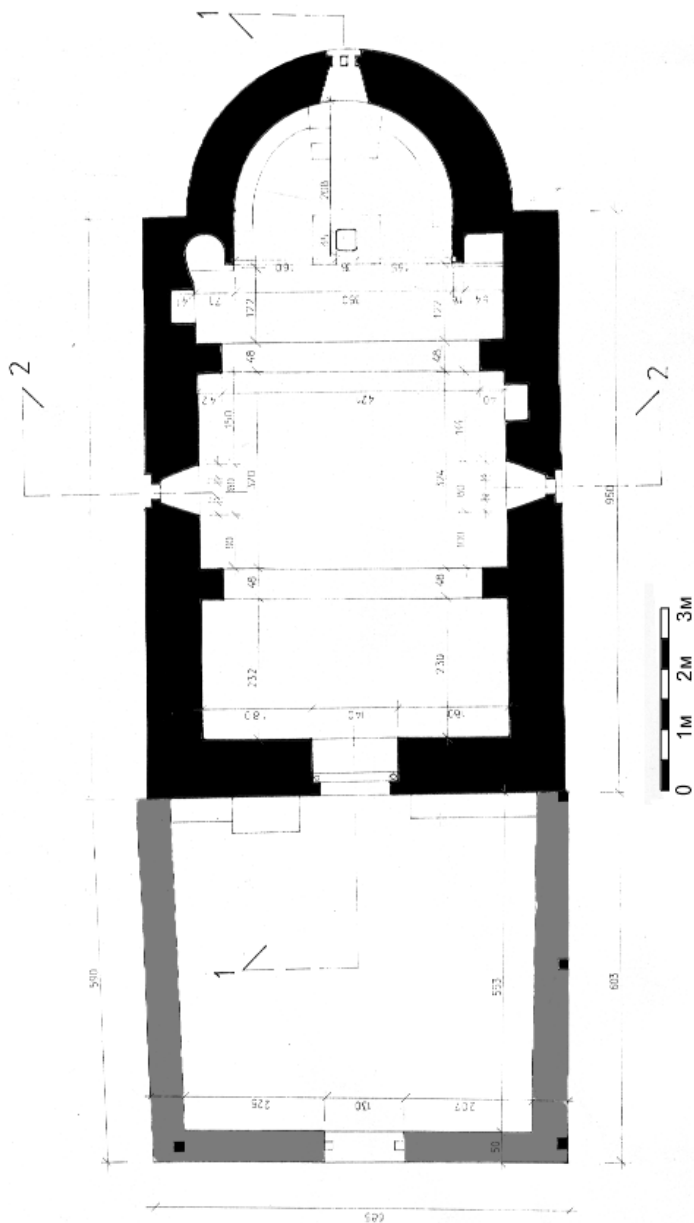
Т. 6  
Основа Цркве

Храм је једнобродна грађевина, правоугаоне основе са полукружном и дубоком апсидом, димензија, без припрате 11,45 м x 6,45 м. То је грађевина скромних димензија сиромашна украсним каменим елементима. Два пара пиластара, прислоњених на северни и јужни зид, делили су цркву на три неједнака травеја, од којих је најмањи источни. У олтарском простору налазиле су се нише за протезис и ђаконикон, док је у средишту апсиде изнад синтроноса смештена ниша за „горње место“ (Т. 6).

На 2,30 м од западног зида констатован је пар пиластара дим. 0,48 м x 0,43 м, а од њих на 3,24 м према олтару, постојао је још један пар источних пиластара у цркви (Т. 6).

У средини олтарског простора налази се стуб правоугаоног облика, са зарубљеним ивицама, дим. 0,35 м x 0,35 м. Израђен од једног комада камена висине 0,90 м. Стуб је носио часну трпезу, која је пронађена приликом рашчишћавања шута унутар цркве, прислоњена уз северни зид апсиде. Часна трпеза је израђена од једног монолита, четвороугаоног облика дим. 1,12 м x 0,82 м. Монолит је одоздо закошених страна, са правоугаоним отвором на средини за причвршћивање на стопи (Т. 4/1; Т. 6).

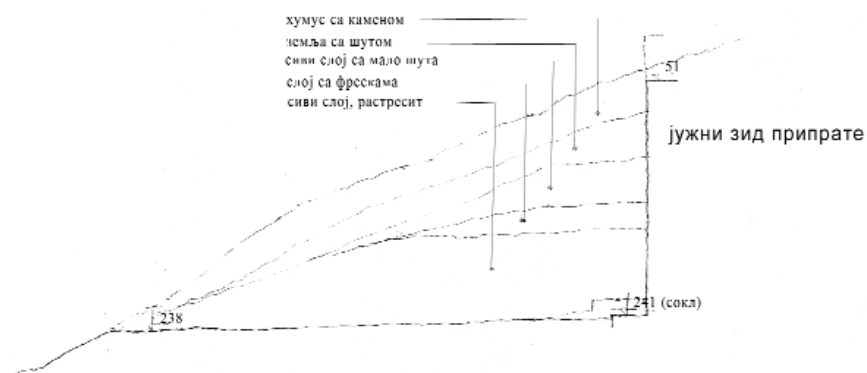
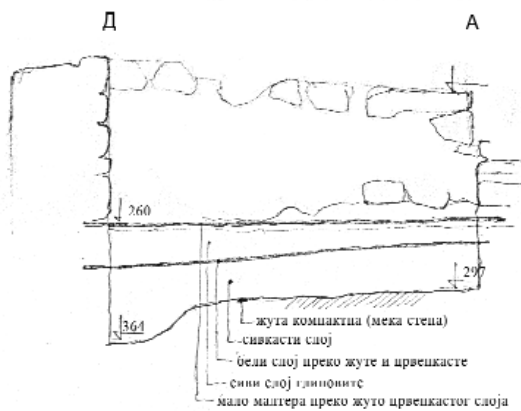
Т. 7

Истовремено са радовима унутар цркве, рашчишћавани су наноси земље и шута око цркве, у ширини од око 1,5 м. На овим позицијама постављени су ископи 1 и 8, којима нису познате тачне позиције у доступној документацији.<sup>14</sup> Ископ 1 позициониран је са циљем откривања простора јужно од цркве. Западни профил сонде показује наслојавање на овом делу локалитета (Т. 5). Услед рушења цркве, слојеви се косо спуштају према југу. Испод површинског слоја хумуса, у коме је нађено више уломака различитих рецентних керамичких посуда, формирано је више слојева шута. На око 0,50 м изнад сокла, констатован је слој шута дебљине до 0,20 м са доста фреско малтера и другим налазима. Испод је чиста сива растресита земља, до нивоа сокла цркве (Т.7/1).

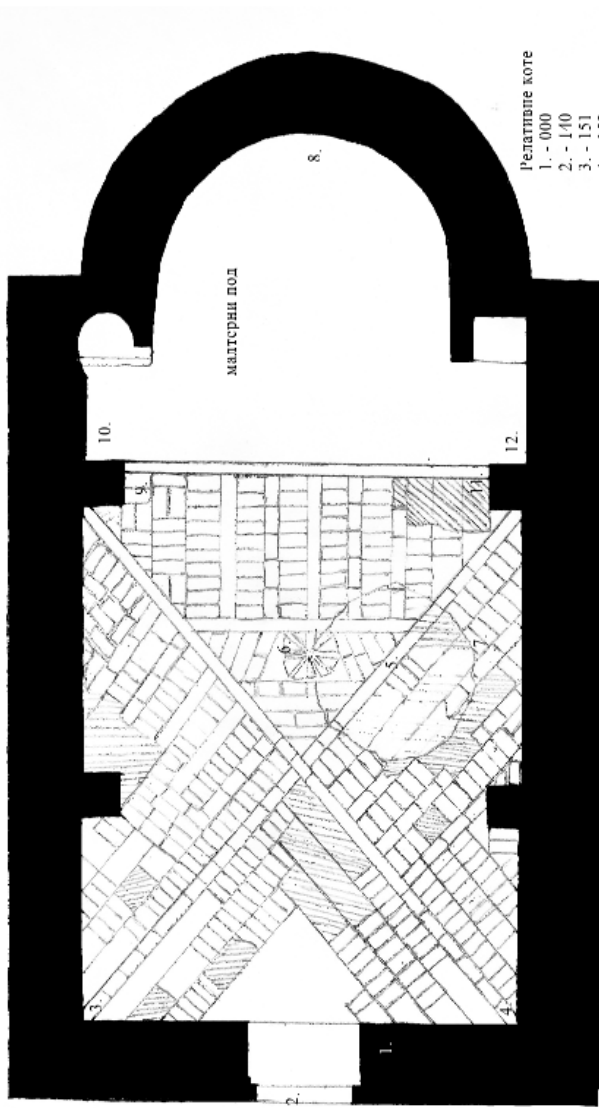
1. 8  
Основа под цркве

Најмлађи под цркве у олтарском делу изведен је кречним малтером дебљине 8 цм. Заузимао је простор до источних пиластара у наосу цркве, где се правилно завршава отиском дрвене греде за олтарску преграду. Отисак греде се пружао целом ширином цркве између два источна пиластра (Т. 2/1; Т. 4/1–2; Т. 8).

У осталом делу храма под је начињен од опека димензија 30 x 14,5 x 3,5 цм, слаганих по одређеном систему. По један ред цигала био је постављен дијагонално, делећи површину наоса до источних пиластара на четири једнаке троугаоне површине. Унутар ових површина слагање опека било је различито. Од дијагонално сечених опека у средини наоса, изведена је мања розета. Цео под је доста нераван, јер се у јужном делу наоса налазило улегнуће у поду, пречника 1,5 м, а дубине 0,30 м и у северозападном делу цркве, где се такође оцртавало улегнуће неправилног облика. Подлогу пода чинила је танка малтерна површина, дебљине од 2 до 3,5 цм, која је лежала на земљи.

Унутрашњост цркве је дрвеним иконостасом била подељена на олтарски простор и наос. У поду је остао очуван отисак дрвене темељне греде димензија 10 цм x 12 цм. У оквиру Сонде 7, уз југоисточни пиластар

пронађено је доста гара, у дубини од око 0,40 м рачунајући од прага, што сведочи о некадашњој дрвеној греди (Т. 4/1-2; Т. 8).

Након подизања пода од опека цркве на простору улегнућа у јужном делу наоса констатована је јама, дубине 1,35 м, мерено од нивоа пода цркве (Т. 2/1; Т. 4/1; Т. 8). Јама је била испуњена растреситом мрком земљом са доста фрагмената грнчарије. Из поменуте јаме потиче већи број уломака већег керамичког лонца, разгранутог и дугачког обода. Горњи део посуде украшен је снопом плитко урезаних хоризонталних линија у комбинацији са таласастом линијом и сликаним тачкама енгобом. Лонац је израђен на витлу и датује се у 14. век (Т. 14/12; Т. 21/7). Истом лонцу или типу посуде припада више фрагмената керамике (Т. 14/3; Т. 20/8).

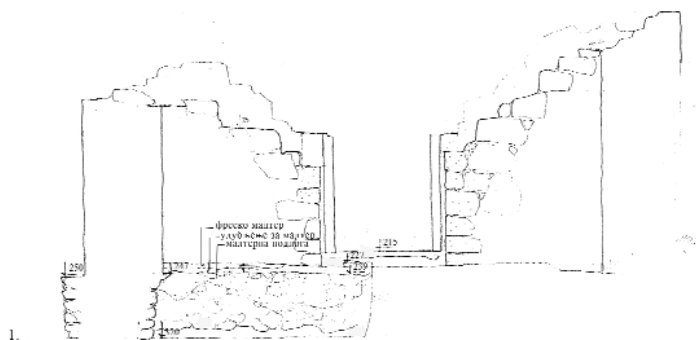
Западни зид цркве са  
изгледом темеља у сонди 5

Првобитни улаз у цркву остварен је кроз двокрилна врата у западном зиду са канелованим каменим оквиром, од кога се *in situ* сачувао доњи део портала. У западном зиду цркве у улазним вратима са њених бочних страна, откривени су отвори правоугаоног облика, некадашња лежишта дрвених довратника. У јужном зиду димензије тог отвора износе 20 x 20/80 цм, док у северном зиду износе 16 x 11/25 цм (Т. 4/5–6; Т. 9; Т. 10).

У југозападном делу цркве у оквиру сонде 5, малтерна подлога је лежала на слоју мрке, смоласте земље, дебљине 8 цм, која је представљала нивелирајући слој за малтерну подлогу. Преко темељног проширење очувала се жућкаста малтерна подлога дебљине око 2 цм, вероватно подлога за старији, првобитни под од плоча, које су биле постављене пре малтерисања цркве. Првобитни под је био за око 5 цм нижи од затеченог пода од опека (Т. 3/1; Т.9/1).

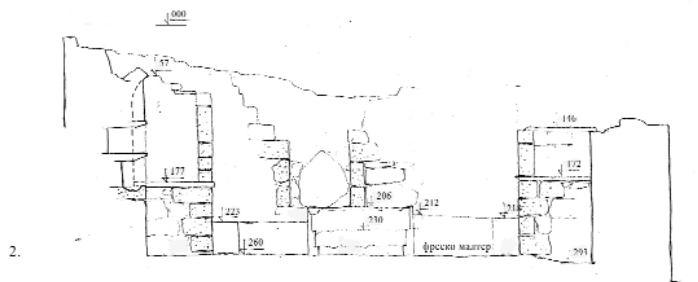
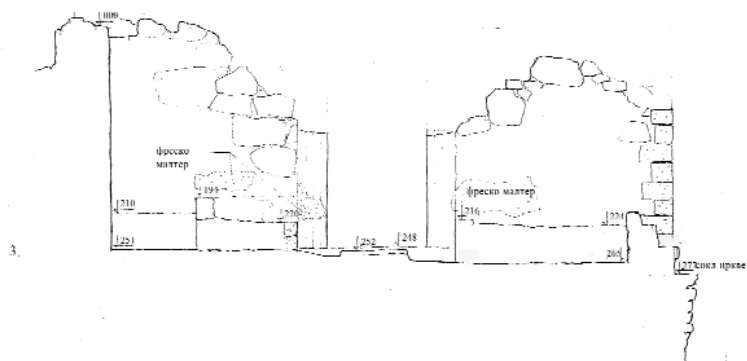
Т. 10

Пресек источниг дела цркве и  
западни изглед

Црква у Радошићу  
Источни и западни изглед  
Реконструкција  
Пројектант: В. Вучковић

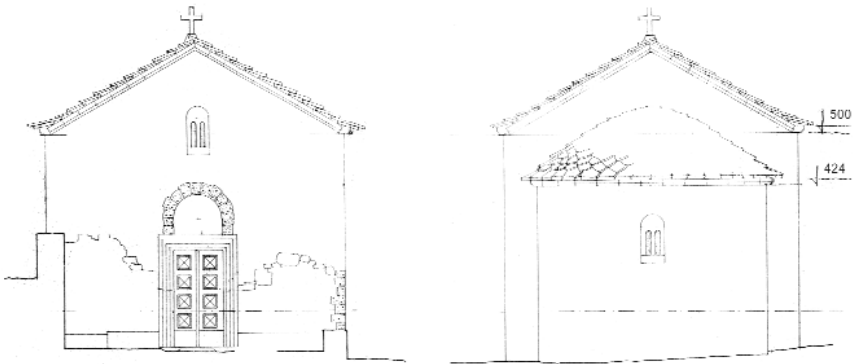
Рекло би се по остацима камене пластике да је црква првобитно имала четири прозорска отвора, како је и у коначној реконструкцији цркве изведено. Истраживачи су закључили да су се две бифоре, вероватно, налазиле изнад улаза на западном pročелу и апсиди цркве, док су две монофоре обезбеђивале прилив светла са јужне и западне фасаде (Т. 10).<sup>16</sup>

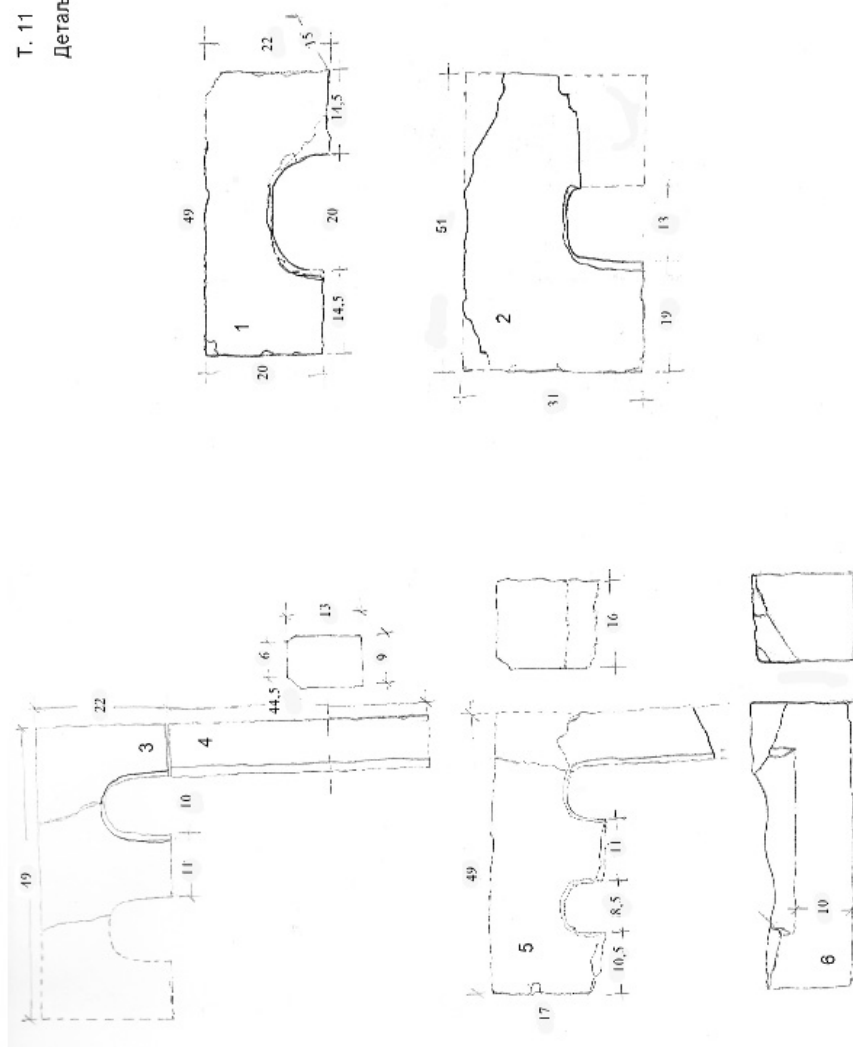
Т. 11  
Детаљи бифора

У сонди 1, на око 3 м удаљености од јужног зида цркве, у слоју шута пронађен је лучни надпрозорник израђен од порозног беличастог камена, са благо окрњеним једним раменом (Т. 11/1).

У делу олтарског простора у слоју шута пронађен је још један лучни надпрозорник израђен од истог камена. (Т. 11/2).

Западно од цркве у слоју шута пронађен је део дводелног прозора – бифоре, израђен од црвенкастог дацито-андензита, и један подпрозорник израђен од сивог камена (Т. 11/5–6).

Уз западни зид, на површини шута, пронађена су два фрагмента бифоре са лучним отвором, рађене од поменутог, црвенкастог камена (Т. 11/3), док су део исте бифоре чинила и три фрагмента стубића прозора пронађена у северном делу цркве у слоју шута, израђена, такође, од дацито-андензита (Т. 11/4).

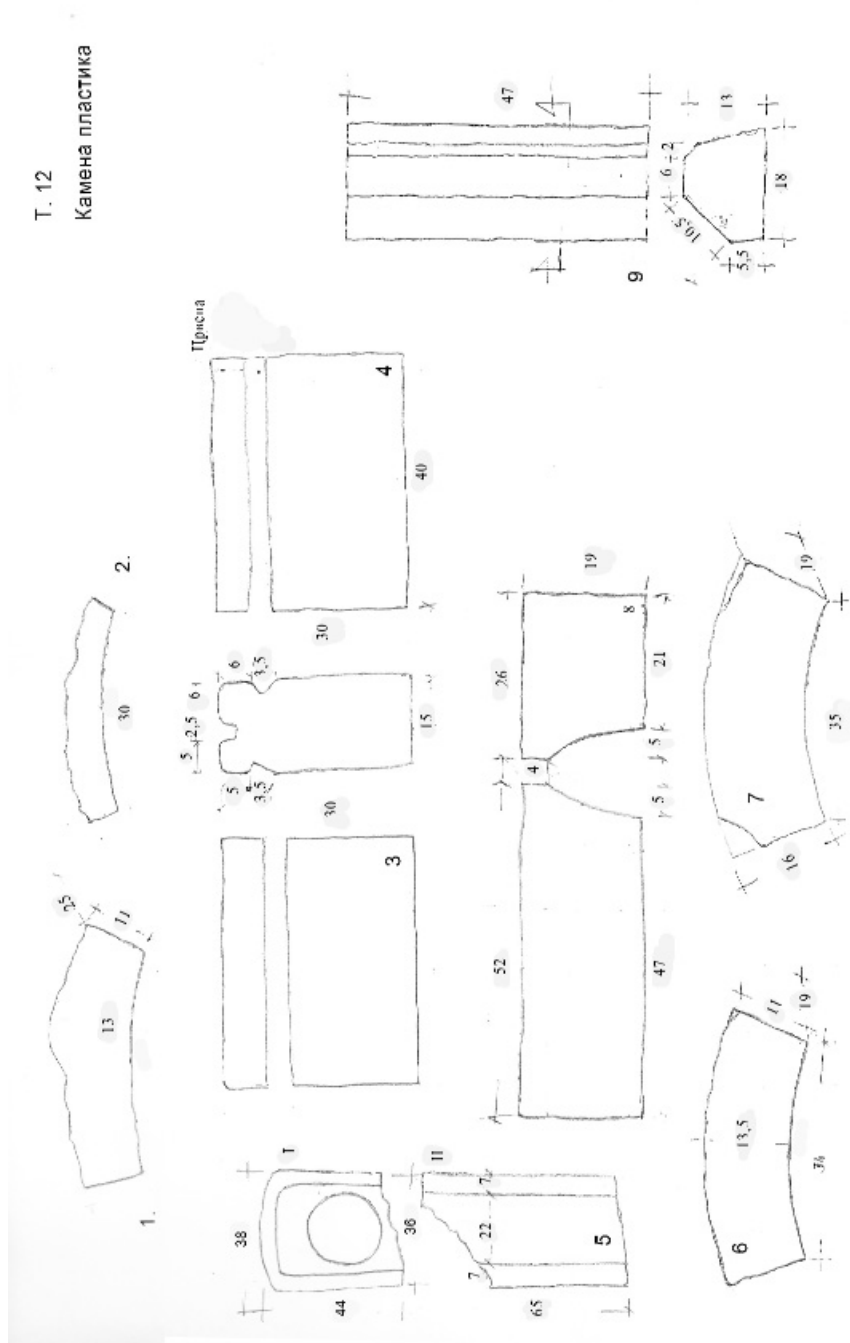
Камена пластика

Југозападно од цркве у слоју шута пронађен је вишеугаони допрозорник и лучни надвратник или надпрозорник, од црвенкастог камена, дацето-андензита (Т. 12/7; 9).

У вратима у шуту, нађен је део лучног надвратника, а близу врата још два, украшена плитким канелурама. Сви пронађени елементи израђени су од црвенкастог дацито-андензита (Т. 12/6; Т. 12/1–2). Лучни надвратници указују на некадашњу лунету над улазним порталом, у оквиру које се налазио светац заштитник изведен у фреско техници. Камени портал није имао других украсних мотива, којих уосталом нема ни другде на цркви.

Код северозападног пиластра, пронађена је конзола од сивог камена, без утврђене позиције на цркви (Т. 12/8).

У простору протезиса налазиле су се три нише – једна на источном и две на северном зиду. И у ђаконикону се једна ниша налазила на источном зиду овог простора. Све нише су делимично уоквирене деловима надгробних плоча, од студеничког, белог мермера. Поједини примерци надгробника били су украшени орнаментима. Испред нише у јужном делу цркве пронађени су фрагменти од две надгробне мермерне плоче, првобитно, највероватније уграђене у нишу (Т. 12/5).

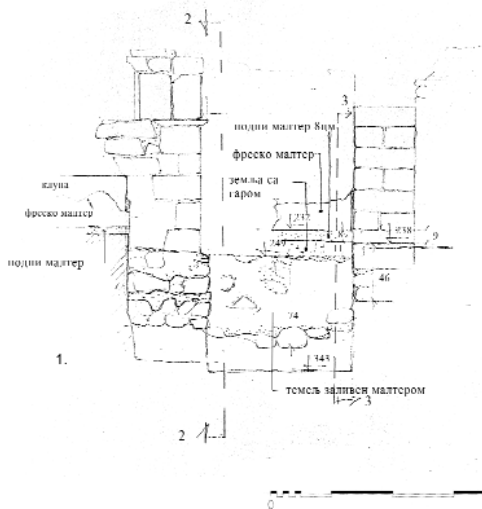
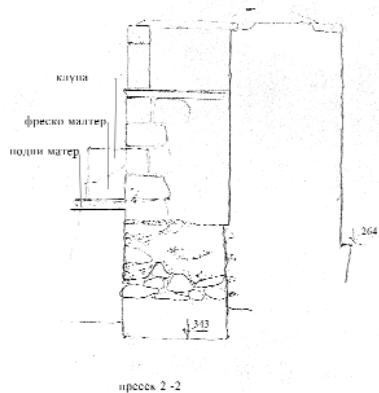
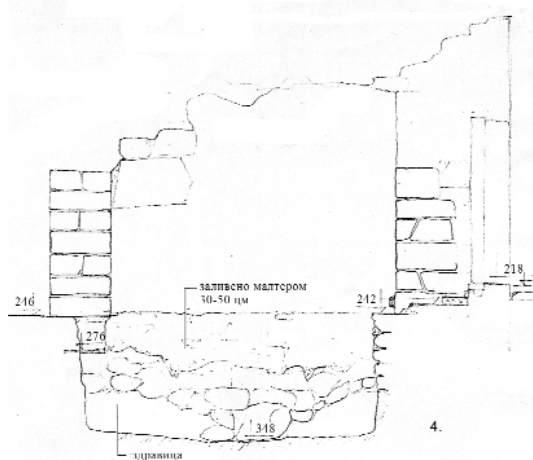
Сонда 7. ЈИ угао прјекс  
Пресек 1-1

Различитим ископима обухваћени су темељи три пиластра. Дубина темеља сва три пиластра износи 0,26 м и чини га веће камење заливено са доста малтера. Темељи оба јужна пиластра су једном пукотином одвојени од темеља цркве, због лошег фундарање пиластра и лоше веза за темељ (Т. 17).

И у југозападном углу сонде 7, јасно је уочена старија малтерна површина, односно подлога првобитног пода, на нивоу темеља пиластра, изнад које се налазио слој црне земље, пун гара, дебео десетак сантиметара, а затим млађи малтерни под дебљине 8 цм. (Т.17)

који је у средишњем делу знатно дубљи и износи 1м, вероватно због постојања старијег укопа или меке подлоге. Најпре је ископан темељни ров у који је усудо набацан камен у неколико редова, а затим је темељ обилато заливан кречним малтером, нарочито горња зона у висини 0,35 м – 0,50 м. Само је понегде то извођено педантније. Ширина сокла је такође неуједначена и креће се од 0,10 м до 0,32 м (Т. 3/ 1, 3; Т. 5).
