## ДВЕ ЦРКВЕ ОСМАНСКОГ ДОБА ИЗ ЗАПАДНЕ СРБИЈЕ

Дејан Булић

**Апстракт:** Током 2018. године Историјски институт је археолошки истражио две цркве из османског доба. Прва је црква из села Заглавак, надамак Бајине Баите, где је на локалитету Орашац истражена једнобродна грађевина правоугаоне основе са полукружном апсидом на источној страни. На основу археолошких истраживања и помена свештеника у Рачанском поменику, црква би била изграђена пред последњу деценију 17. столећа, а страдала већ у Великој сеоби 1690. године. Црква је грађена традиционалном техником, у духу народног градитељства, уз употребу ломљеног камена и иловаче као везива, што указује на локалног ктитора и локалне мајсторе. Друга црква се налази у селу Сивчина, локалитет Баре, на десетак километара западно од Ивањице. Црква брвнара је једнобродна грађевина, спољних димензија 9,40 x 5,20 м. Према археолошким истраживањима, аналогијама и надгробницима који је окружују, црква је датована у другу половину 17. столећа. Обнова пода цркве у два наврата сведочи о њеним страдањима, а коначан крај видимо у годинама слома Првог српског устанка, када су и бројне цркве у околини страдале.

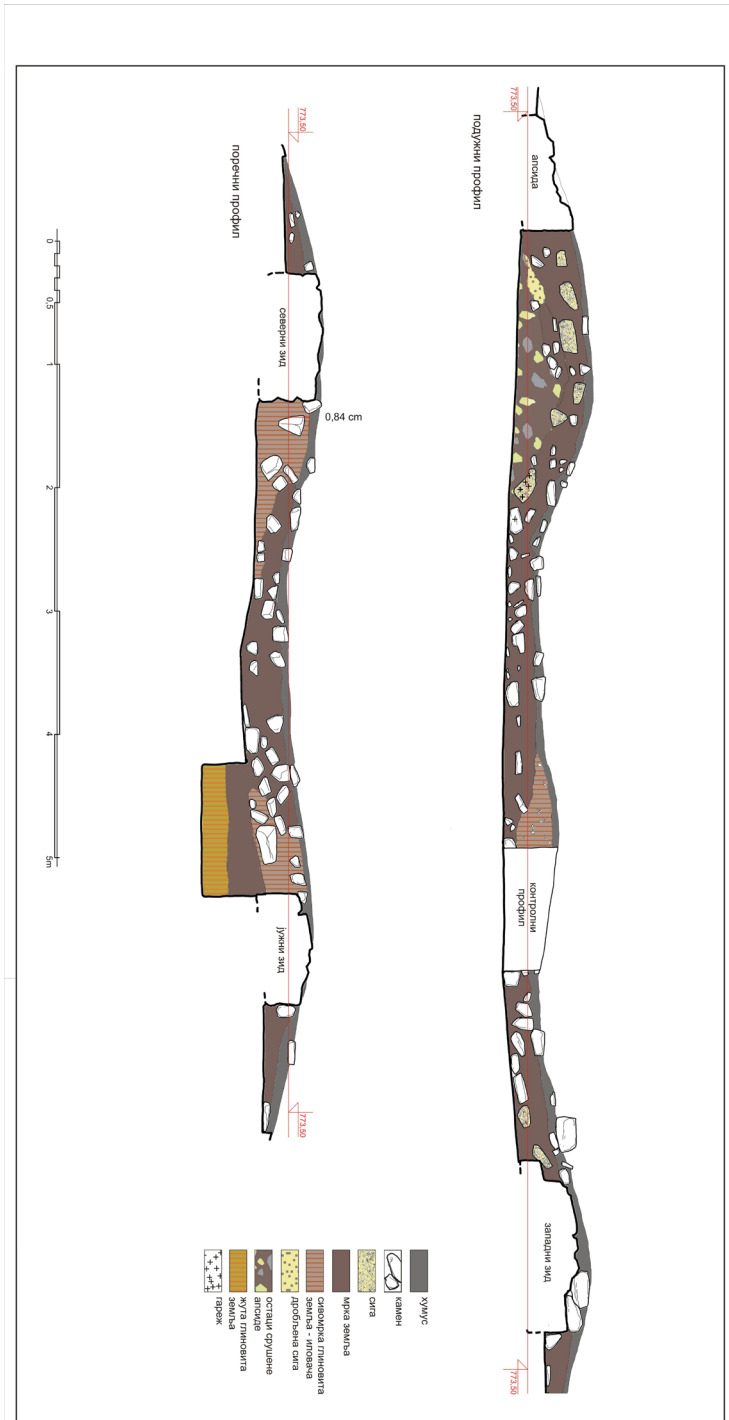
Сл. 1. Удужни и попречни профил кроз цркву  
Fig. 1. Longitudinal and transverse profile throughout the church

Са два контролна профила осом исток–запад ширине 0,5 м и осом север–југ, ширине 1 м, црква је подељена на 4 квадрата (сл. 1). Приликом уклањања хумуса (тамномрка земља и лишће) и присутног камена пронађене су релативно бројне чауре од муниције.<sup>8</sup> Следио је слој мрке земље са бројним камењем различите величине, уломцима сиге и спорадичним уломцима кровне опеке. Унутар апсидалног дела констатована је агломерација сиге, која је представљала обрушену полукалоту апсиде (сл. 2). Такође је само овде уз унутарње лице апсиде пронађено неколико уломака античке кровне опеке типа тегула (сл. 3). Измерене дебљине тегула износе: 3,5–4 цм код очуваних димензија: 14 x 14,5 цм; 26 x 18,5 цм и 20 x 13 цм, док је висина руба 5,5–6 цм, а дебљина руба: 2,5; 3,5 и 4 цм. Никаквих других налаза или остатака грађевинског везива није било.

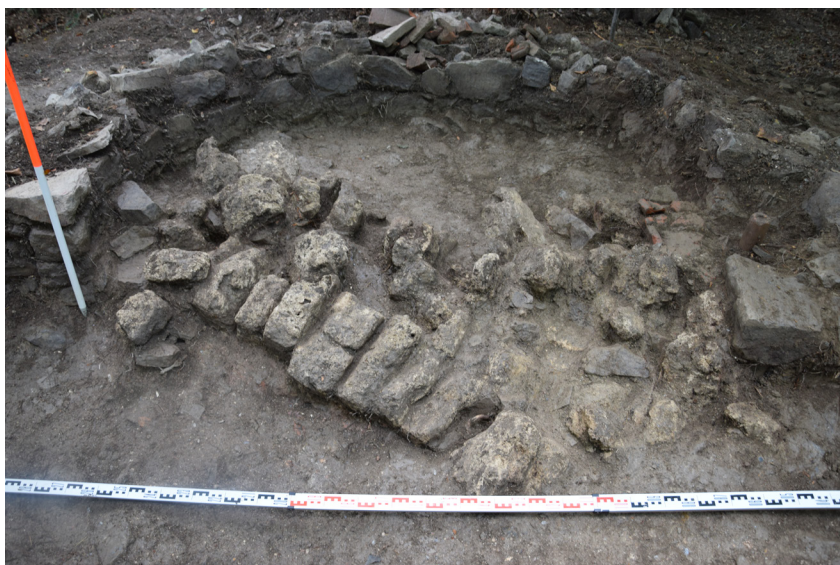
Сл. 2. Обрушена полукалота у апсиди

Fig. 2. Crushed semi-calotte in the apse

Налази уломака сиге сведоче о материјалу од кога је израђена полукалота апсиде, док налази уломака тегула унутар апсиде указују и да је кров овог дела цркве био покривен античким тегулама. На осталим површинама цркве нису пронађени делови кровног покривача, нити било какви метални налази и клинови, што указује на дрвену конструкцију крова изведену на две воде и покривену шиндром уз употребу дрвених клинова. Нису констатовани остаци пиластара или других конструктивних архитектонских елемената; нема налаза секундарне камене пластике и делова црквеног мобилијара.

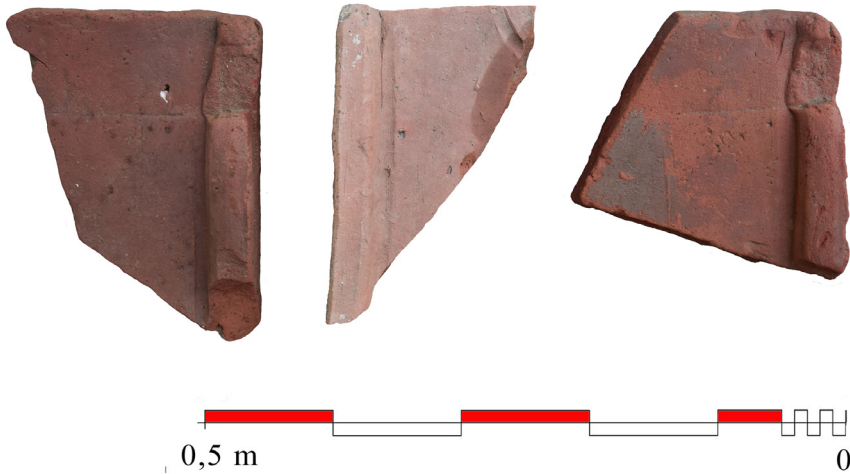
Сл. 3. Налази тегула

Fig. 3. Findings of *tegulae*

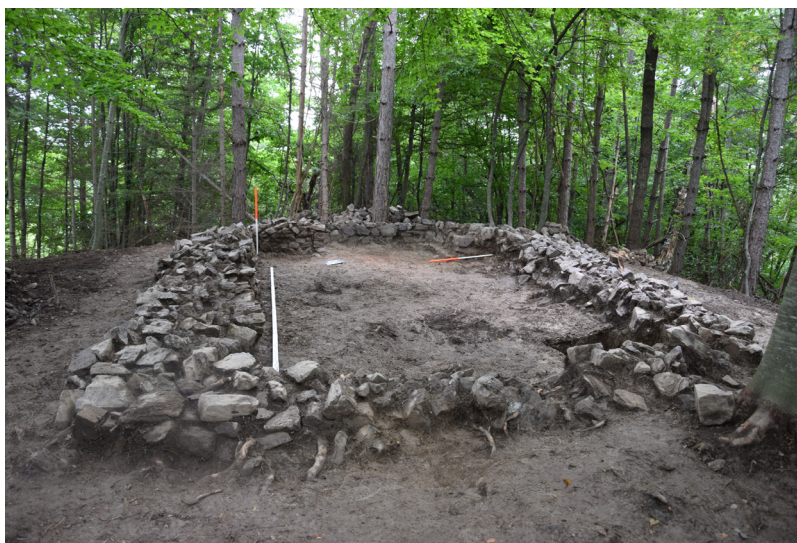
Сл. 4. Основа цркве (снимак са запада)

Fig. 4. Base of the church (photo from the west)

Приликом археолошког ископавања није уочен улазни отвор на западном зиду, где се извесно налазио, док висина очуваних зидова цркве није досезала до прозорских отвора. Неколико мањих уломака сиге пронађених уз западни зид цркве омогућавају претпоставку да је архиволт био над улазним вратима, или некакав прозорски отвор изнад њих (сл. 4).

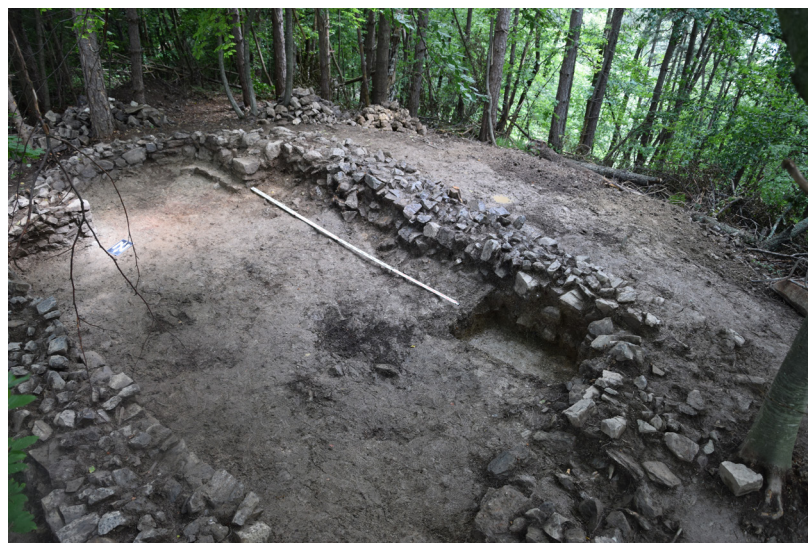
Сл. 5. Основа цркве (снимак са северозапада)

Fig. 5. Base of the church (photo from the north-west)

Под цркве био је од набијене земље. Траг пода сачувао се само у апсиди испод слоја обрушене сиге, где је констатован танак слој глиновите црвенкасте земље. На другим деловима цркве под није уочен, нити се читавао у контролним профилима (сл. 5).

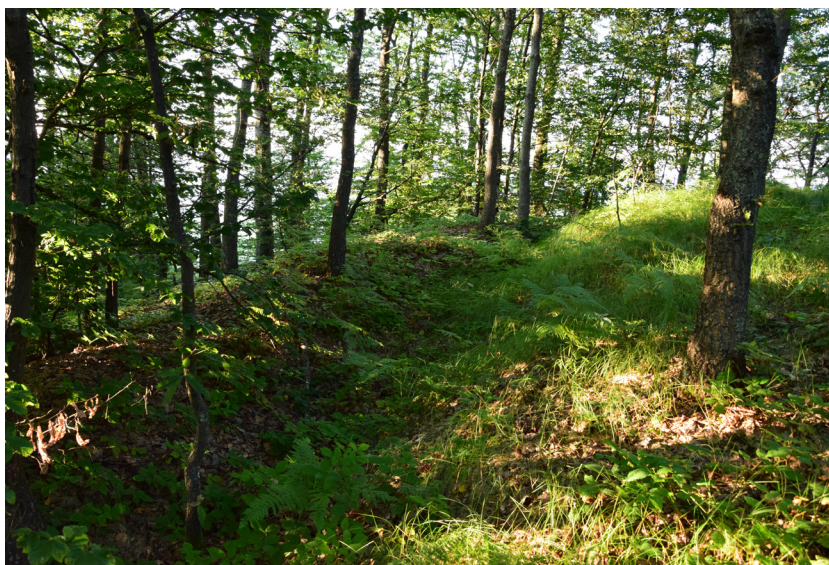
Сл. 6. Локалитет Градина

На граници двају села Злодола и Заглавка налази се брдо Градина, које именован указује на постојање утврђења. Простор је данас зарастао у високу шуму, а површину тла покрива папрат и оструга, због чега није било могуће утврдити да ли има било каквих покретних налаза. На заравњеном платоу видљиви су уски пешадијски ровови и бројни шири овални укопи за артиљеријска оруђа. Међу њима је био један дубљи од осталих, за који држимо да је представљао земуницу за складиштење муниције (сл. 6). На врху овог омањег брда нема видљивих бедема или неких других зидина, што дисквалификује позицију као утврђење из античког или средњовековног времена, али не искључујемо могућу егзистенцију овог брда као праисторијског локалитета.

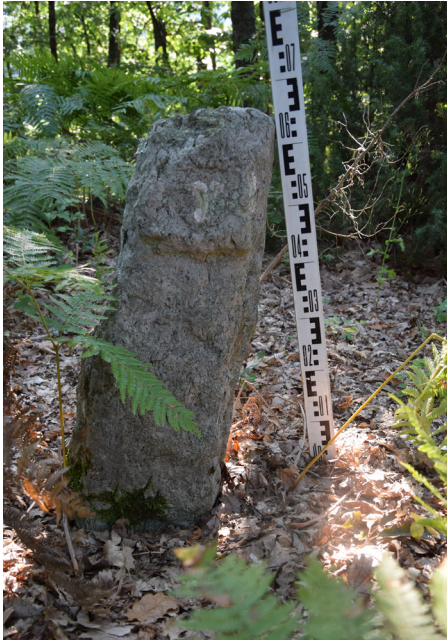
Сл. 7. Локалитет Грчко гробље  
**Fig. 7.** The site of Greek cemetery  
 (“Grčko Groblje”)

На омањем брежуљку, сада обраслом у шуму, тик крај асфалтног пута који води у село и на око 1 км од главног магистралног пута за Ужице, налази се мање *Грчко* гробље (сл. 7). Од некадашњег гробља, које је већим делом искрчено, остала су тек 2–3 мања аморфна усадника и једно улегнуће од гробне раке. Позиција испод овог брежуљка назива се Подгробље, а један део невеликог гробља – сећа се водич Радојко Тимотијевић – својевремено је раскрчен. Споменици су без украса и натписа, и могу се датовати у 17–18. век.

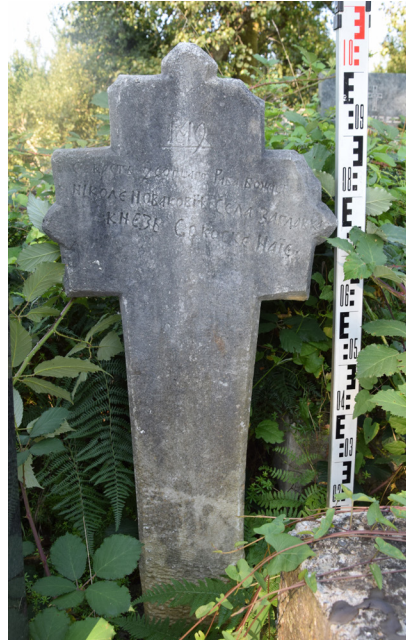
Сл. 8. Надгробни споменик соколског  
 кнеза Николе Новатовића  
**Fig. 8.** Tombstone of the Sokol prince  
 Nikola Novatović

На савременом гробљу у засеоку Стојићи, најстарији сигурно датирани споменик је типичан студенички надгробни крст из 1819. године, који је припадао помињаном соколском кнезу Николи Новатовићу (сл. 8).<sup>11</sup> На гробљу је видљив и већи број углавном аморфних усадника са уклесаним равнокраким крстом на источној страни – код главе покојника – и без натписа. Припадају 18. веку, али су доброно загазили и у 19. столеће. Присутни су и новији споменици занатске израде, али и поједини крстови од сиге. Може се закључити да је старост гробља око 250 година и да датира из времена досељавања данашњих најстаријих родова у селу.

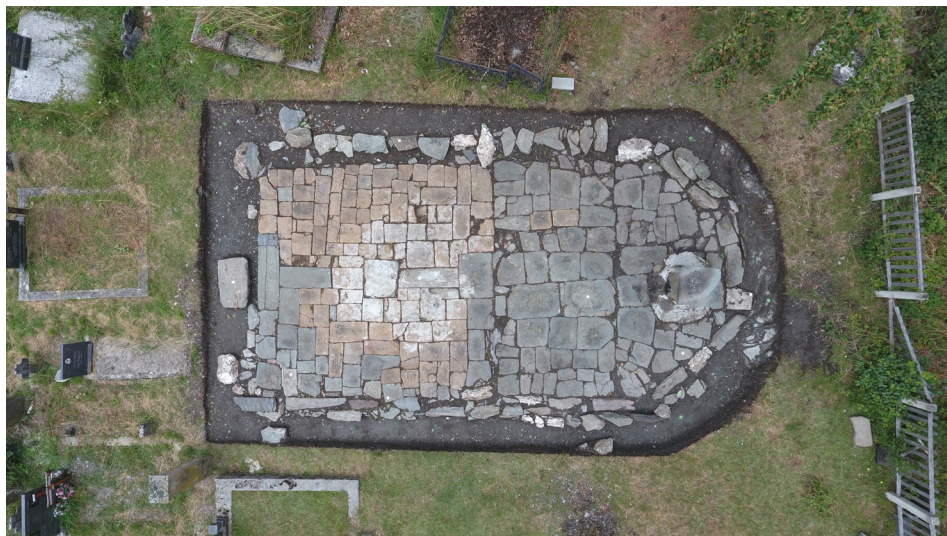
Сл. 10. Основа цркве (снимак дроном)

Fig. 10. Base of the church (drone shot)

Убрзо након рекогносцирања, у периоду од 13. до 17. јула 2018. године извршена су археолошка истраживања Црквине.<sup>16</sup> У унутрашњости цркве, када је уклоњено бусење траве, откривен је камени под, изведен од квадратних и правоугаоних камених плоча сивог и жућкастог кречњака (сл. 10). На средини храма, такође на каменом поду, формирана је неправилна цементна превлака, која представља остатак мешања бетона за изградњу околних гробница. У западном делу цркве у једној од обнова, већи део подних плоча замењен је квадратним плочама израђеним од жућкастог пешчара из каменолома у селу Луке код Ивањице.<sup>17</sup> Мању и најкаснију интервенцију у поду представља накнадно и спорадично убацивање правоугаоних плоча, од сивог кречњака, прецизније израде са траговима штоковања. На поду према апсиди лежи правоугаона подна плоча са плитко урезаном кружном амвонском розетом, пречника 0,54 цм (сл. 11).

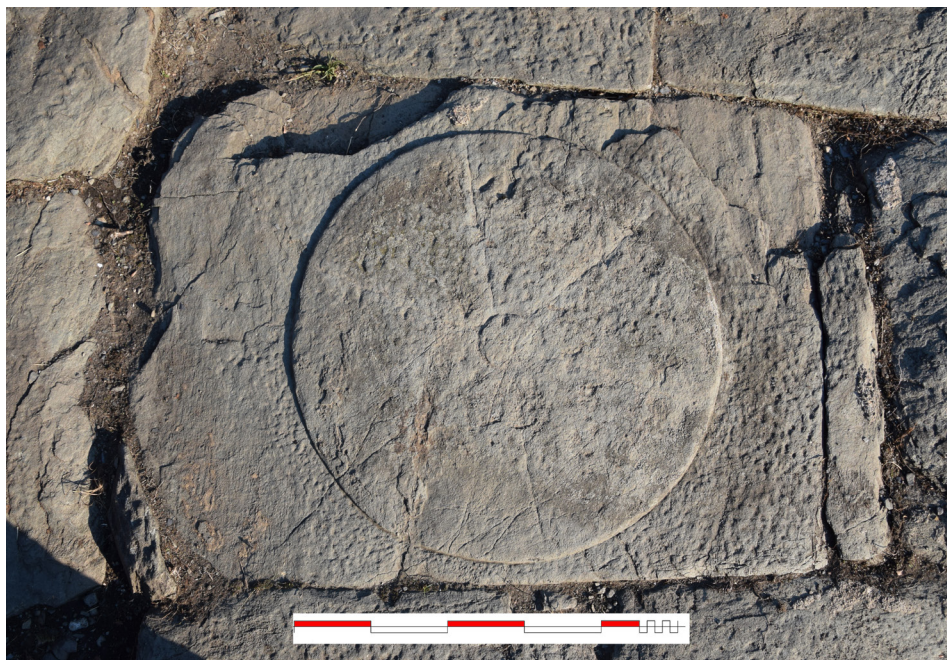
Сл. 11. Амвонска розета

Fig. 11. Ambon rosette

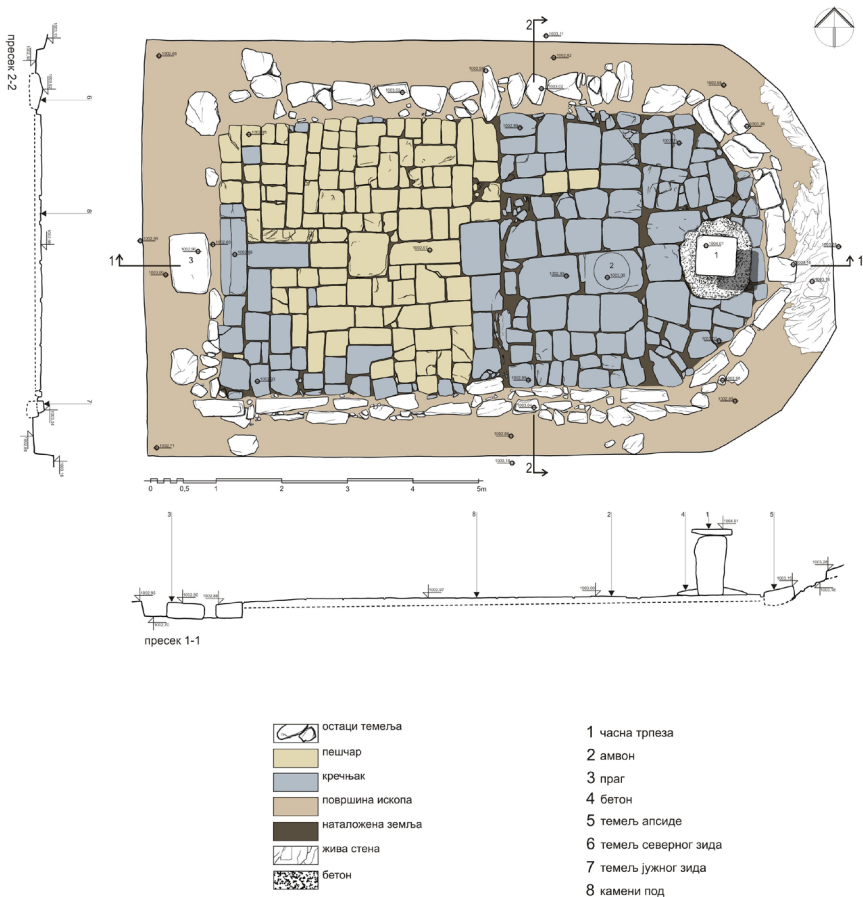
Сл. 12. Основа и пресеци цркве

Fig. 12. Base and cross-sections of the church

Црква је једнобродна грађевина, правоугаоне основе са тространом апсидом која се без рамена у пуној ширини брода развила на источној страни. Унутрашње димензије цркве брвнаре износе 8,20 x 4,20 м, на које треба додати дебљину зидова, па спољне димензије износе 9,40 x 5,20 м. Првобитни положај дрвене олтарске преграде види се на основу слога каменог пода, према коме је презбитерски део обухватао простор ширине 1,80 м. Оријентација цркве је И-3 са девијацијом од 20 степени ка северу (сл. 12).

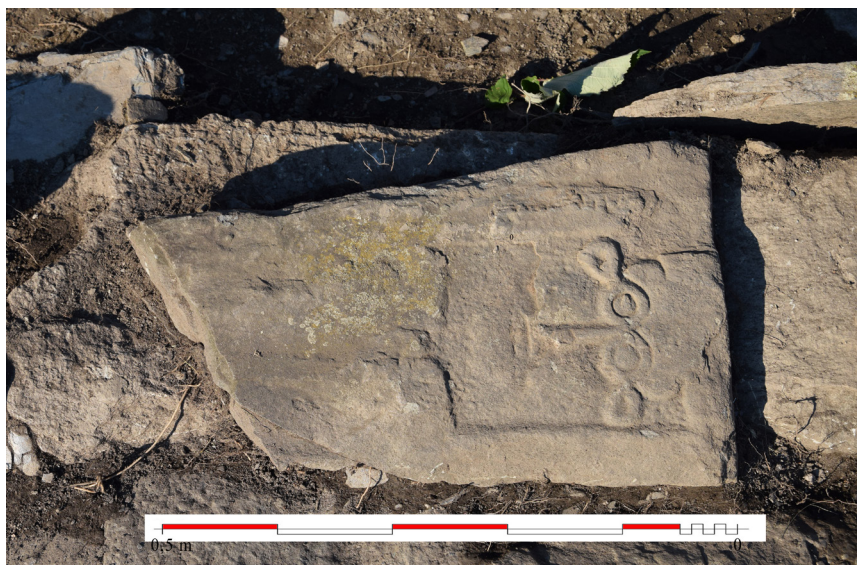
Сл. 13. Надгробни споменик из темеља цркве

Fig. 13. Tombstone from the foundations of the church

формирајући дрвене зидове.<sup>18</sup> Са спољне стране темељачи био је поређан један ред камена, који је спречавао продирање воде. Уз апсиду, међу каменом употребљеним за ову функцију налазио се и један надгробни споменик са рељефном представом људског лика, у маниру раних студеничких споменика (сл. 13). Међутим, у овом случају није употребљен студенички мермер, већ локални шкриљац, што говори у прилог локалној изради надгробника, уз имитирање студеничког узора. Истовремено, овакав споменик израђен од шкриљца у маниру студеничке школе, колико нам је познато, представља први регистровани примерак овакве врсте.<sup>19</sup> Овакав споменик није лако датовати, због непостојања директних аналогича, али пластичност лика указује на студеничке узоре 16–17. века. Рељефно представљени портрети ктитора и покојника припадају 16–17. столећу (Станић, 2007, 57–66; Премовић-Алексић, 2011, 471–486; Дудић, 1995, 36–37). Да је заиста реч о 16–17. веку, показује одсуство оваквих споменика међу корпусом надгробника 18. века из Студенице (Дудић, 1995, 366–385) и Петрове цркве (Поповић, 1984, 64–72). Очито је споменик настао у периоду када студенички надгробници нису

били тако чести у овом крају или када су били скупи, те недоступни појединим становницима Сивчине. Споменик је овде у секундарној употреби, али чињеница да је копија датира га у 17. или сам почетак 18. века.

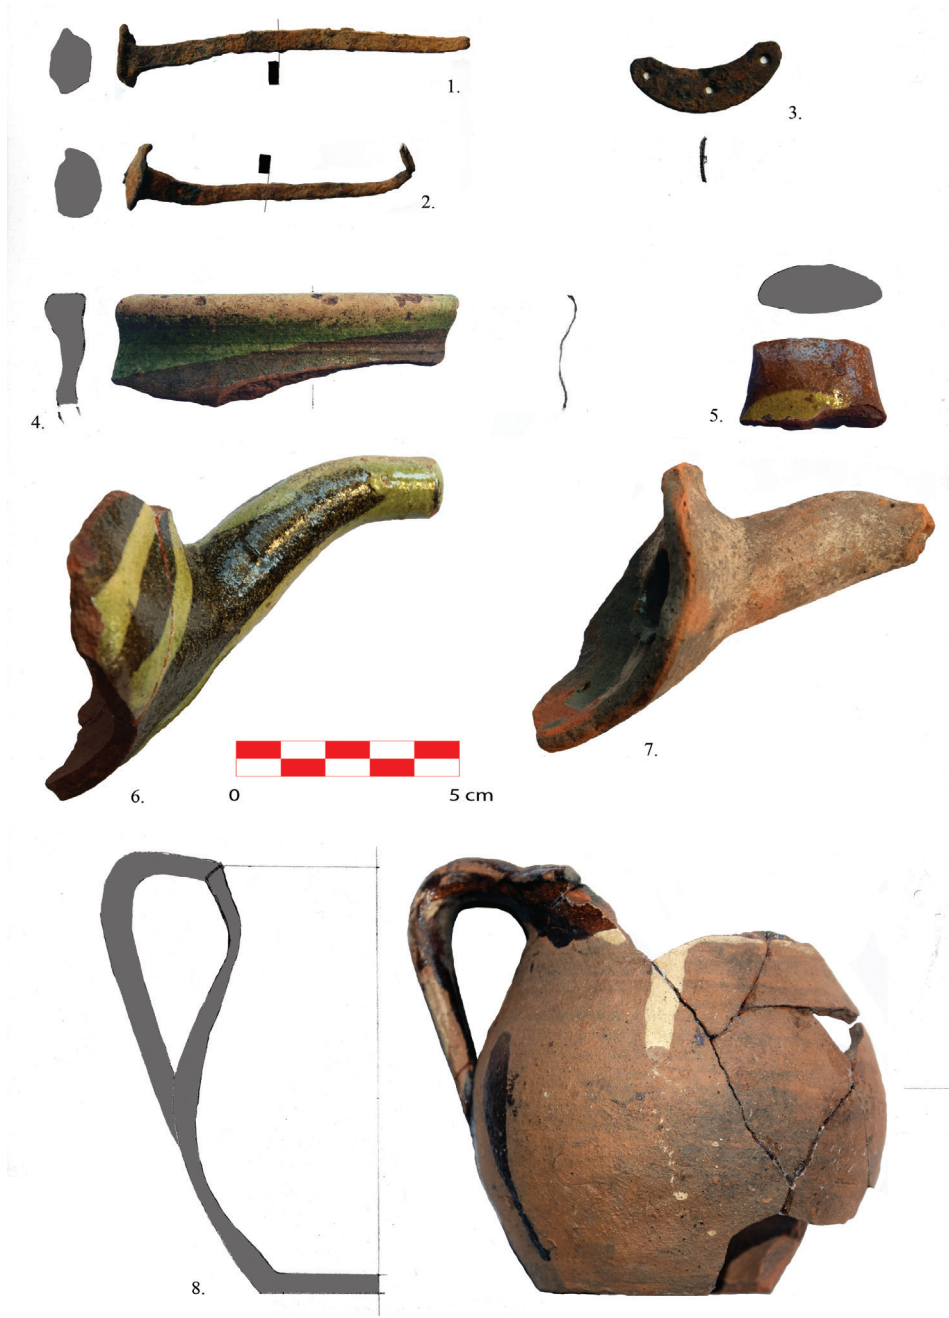
Сл. 16. Археолошки налази  
Fig. 16. Archaeological findings

Од покретних археолошких налаза пронађена су два гвоздена ексера – један уз спољни северозападни угао цркве и други уз северни зид, у зони где су код цркава брвнара северна врата. Такође, код улаза цркве, на нивоу пода, пронађен је један мањи блокеј за обућу (сл. 16). Спорадично је проналажен мањи број уломака керамике, у две зоне – уз северозападни угао цркве и уз спољно лице југоисточног полигона апсиде. Малобројни налази кованика и блокеја нису сами по себи хронолошки осетљиви. Кованици су вероватно припадали цркви и датују се у време њене изградње, док се блокеј ту могао наћи и након уништења црквеног храма. Пронађени керамички уломци представљају делове неколико мањих посуда народне грнчарије, које сведоче периоду коришћења цркве, и то њеној последњој фази трајања. Датирају се у 18. столеће и евентуално сам почетак 19. столећа.

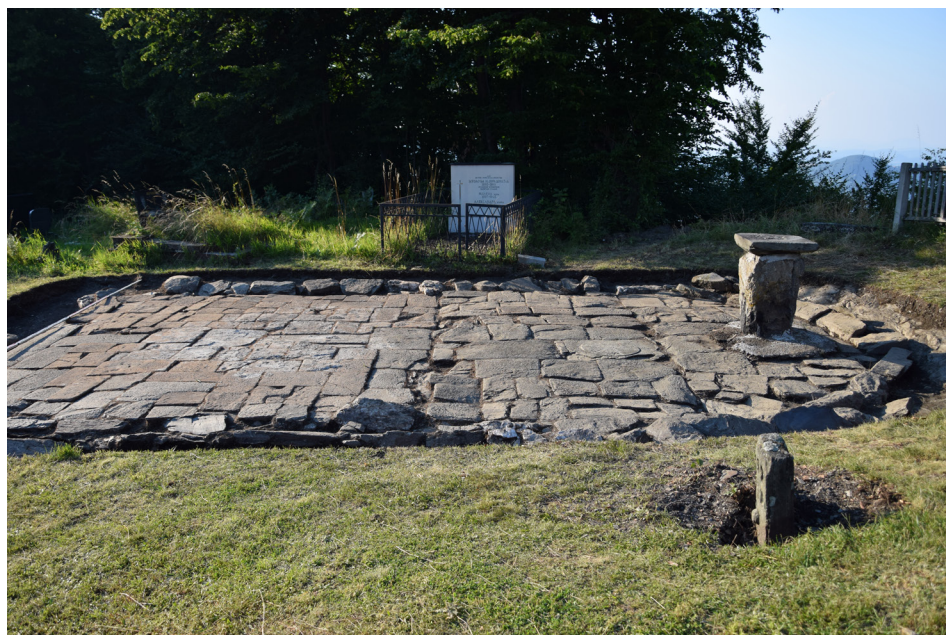
Сл. 17. Изглед цркве након ископавања (снимак са југа)

Fig. 17. Appearance of the church after excavations (photo from the south)

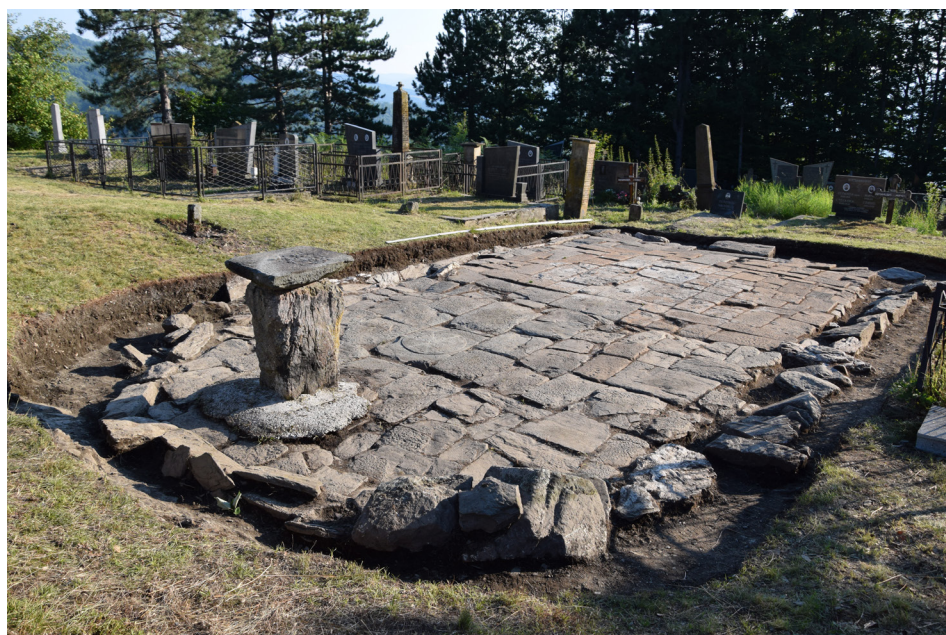
Сл. 18. Изглед цркве након ископавања (снимак са североистока)

Fig. 18. Appearance of the church after excavations (photo from the north-east)
